技術部 省エネ通信

管理No. CN-G04

テーマ: **ワッフルのような凹形状のある製品**

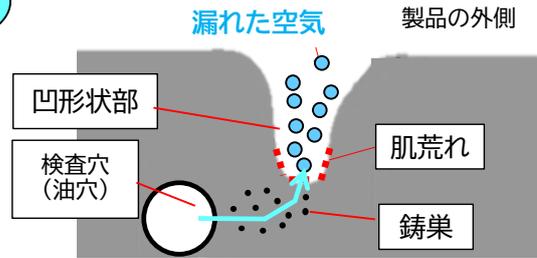
3. 困りごとの説明

(検査時: 油穴に空気を流す)

肌荒れと鋳巣で穴が繋がる

深い凹形状部から
空気の漏れが発生

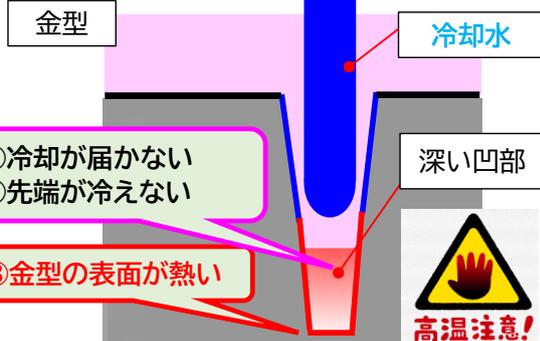
なぜ、肌荒れが発生する

- ①冷却が届かない
- ②先端が冷えない

- ③金型の表面が熱い

- ④アルミが冷えて**固まる前**に金型を外すと...

金型に
アルミが
張り付く

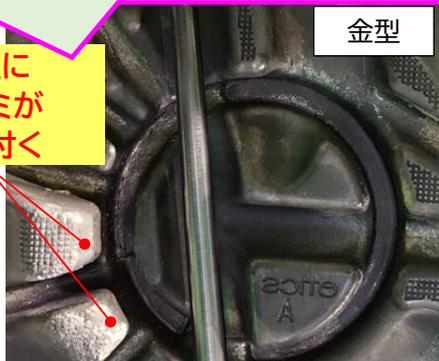
製品では形の崩れ/割れによる肌荒れとなる!

改善内容:凹部を埋める

対策後:肌荒れと鋳巣が繋がらず漏れない

凹を埋めると金型に張り付かなくなった!
⇒製品がきれいになった!
